# SANIERUNGSBERICHT

Dormagen – Zons 15. März 2007

- Objekt:** Denkmalgeschütztes Wohnhaus in der Grünwaldstr. 22, Dormagen – Zons
- Bauherr:** Olaf Matzke und Sabine Bogawski, Derikumer Weg 9, 41468 Neuss
- Architekt:** architektin . innenarchitektin Dipl. –Ing. Sabine Bogawski  
Derikumer Weg 9, 41468 Neuss

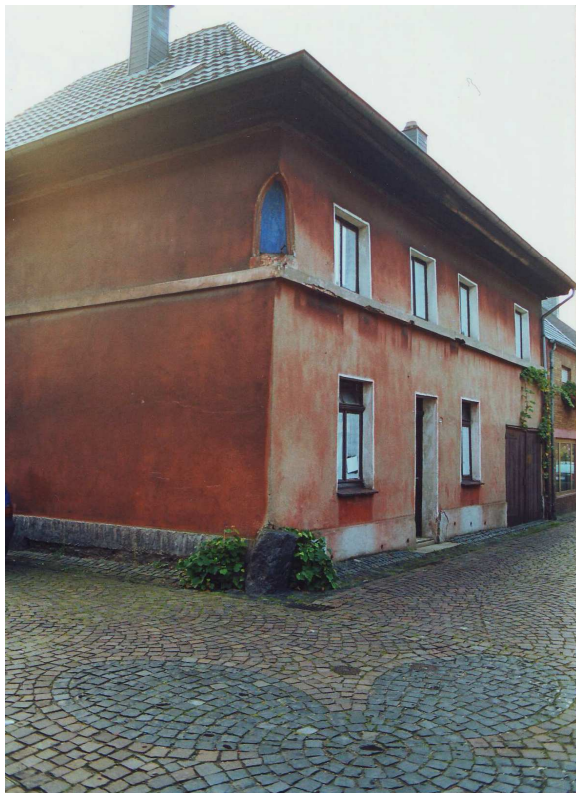
GRÜNWALDSTRASSE/ECKE TURMSTRASSE IM BESTAND IM JAHR 2001

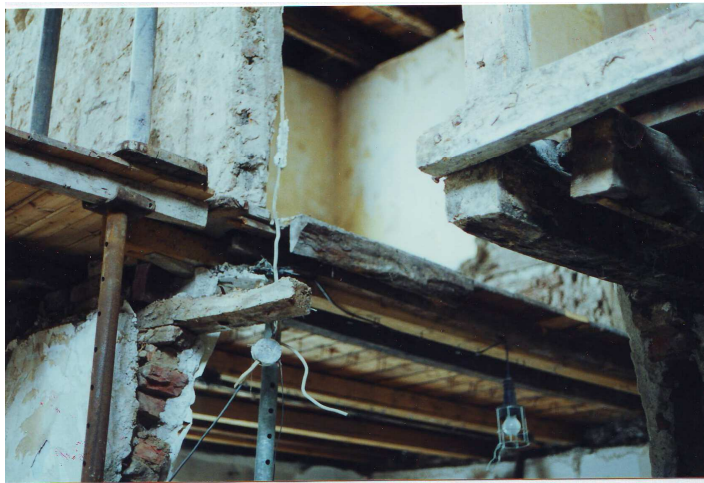
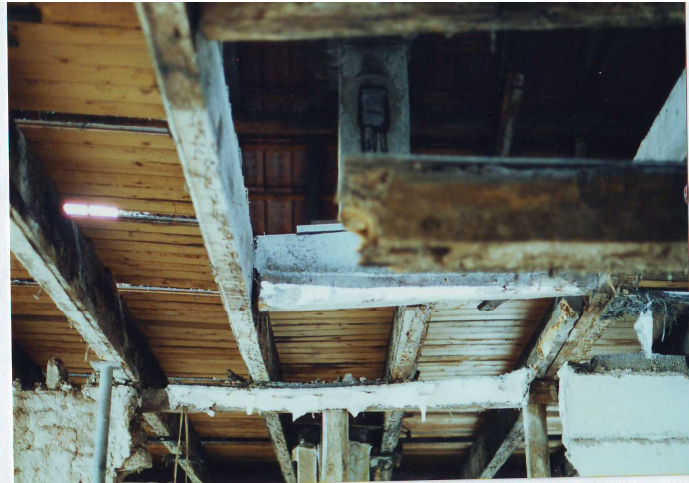
Die Holzbalkendecken im Bestand waren zerstört, größtenteils waren diese abgerissen, an einigen Stellen bestanden diese nur noch aus Fußbodenunterkonstruktionen. Als erste Maßnahme wurden im Gebäudeinneren alle noch übriggebliebenen Decken mittels Baustützen abgefangen.

MITTELS BAUSTÜTZEN GESICHERTE DECKEN,  
ES IST ERKENNBAR, DASS DIE DECKEN RAUSGERISSEN WURDEN UND GRÖSSTENTEILS  
NUR NOCH DIE BODENUNTERKOSTRUKTION VORHANDEN IST

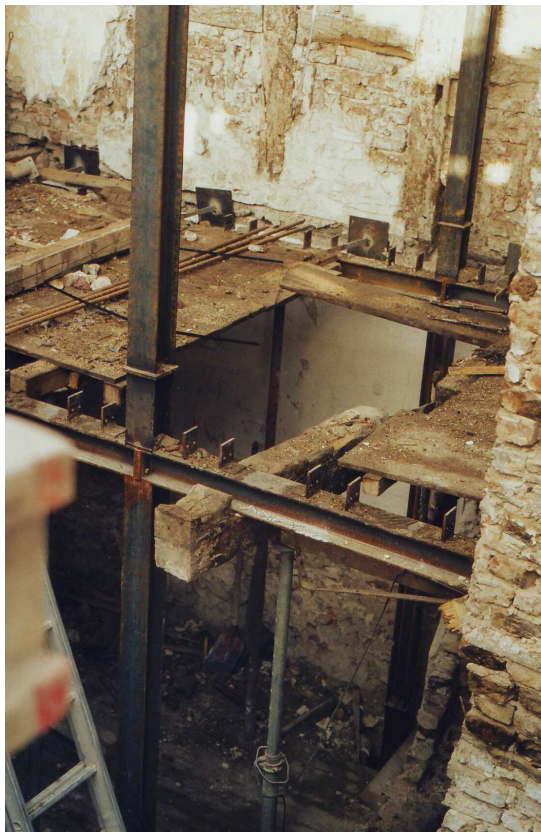
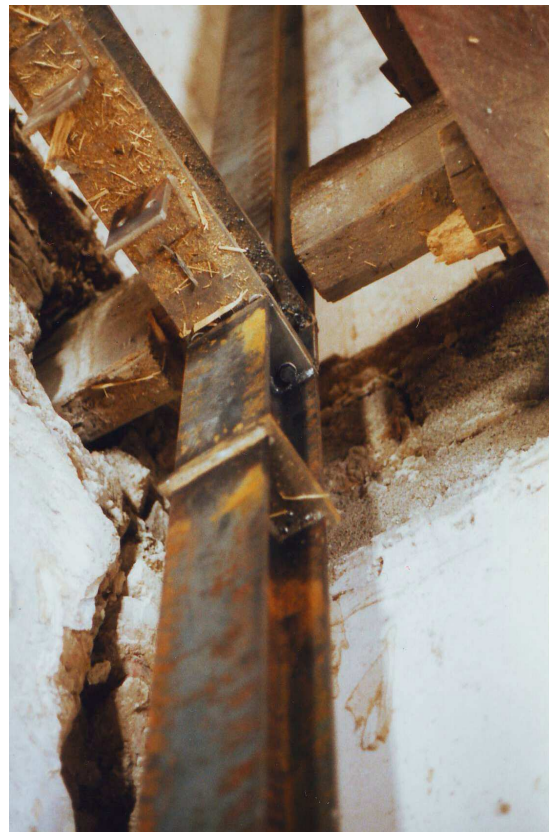
NEU EINGEBAUTE STAHLRAHMENKONSTRUKTION, IST DAS HERZSTÜCK DER SANIERUNGSMASSNAHME. DIE STAHLTRÄGER WURDEN ZWISCHEN DIE VORHANDENE KONSTRUKTION EINGEZOGEN. ERSTNACH STABILISIERUNG UND ANBINDUNG DER AUSSENSCHALE WAR ES MÖGLICH IN TEILEN DEN DESOLATEN BESTAND ABZUBAUEN.

Es wurden Einzelfundamente nach Statik im Erdgeschoß als Basis für neue errichtet, das Kellergewölbe bleibt unberührt. Die Stützen erhielten im Erdgeschoß und Obergeschoß einen Unterzug, als Auflage der Balkendecken, somit wird das marode Außenmauerwerk der Fassade entlastet. Über die Rahmenkonstruktion aus HEB 120-Stahlträgern wird das Außenmauerwerk zusätzlich verankert und somit gegen Mauerwerksbewegungen auch für die Bauphase gesichert. Balkendecken mit oberseitig angebrachten Schallungen sind erforderlich um die Gesamte Konstruktion in Verbindung mit der Fassade auszusteifen. Eine Erläuterung des Statikers ist beigefügt **ANLAGE 1**.

Konstruktiv instabile, defekte Holzkonstruktionen konnten nach Montage der Rahmenkonstruktion demontiert werden, einsturzgefährdete Innenwände wurden entfernt, wobei die Ziegel aus dem Bestand und alle zu sanierenden alten Holzteile eine Wiederverwendung finden.

Zusätzlich ermöglicht die Stahlkonstruktion eine Entkoppelung der Deckenbalken von der teilweise damals stark durchfeuchteten Außenwand.

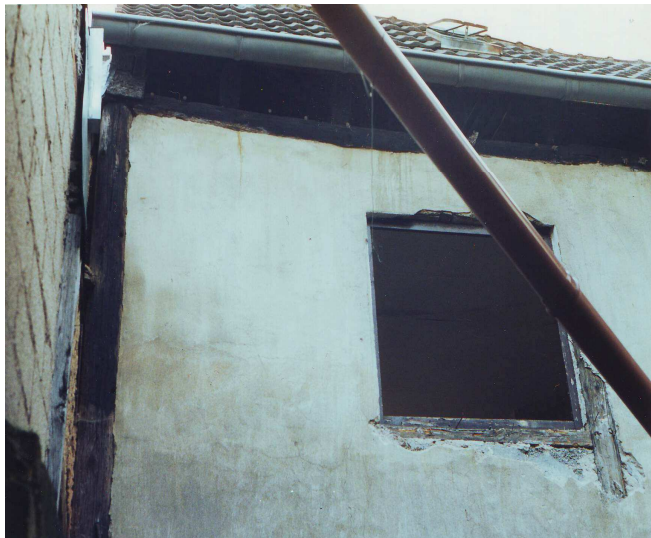
Bei Erwerb der Immobilie im Jahr 2001, waren nur 2 Fachwerkwände erhalten geblieben. Das Fachwerk begann im 1 Obergeschoß. Zuvor war das Gebäude lange Zeit unbewohnt, das Fachwerk im Hof / Wand Nord, über der Garagendurchfahrt, war der Witterung ausgesetzt, der vorhandener Putz war lose und stark beschädigt. Die Aufachung aus Bimsstein wurde entfernt, ein Sanierungsversuch wurde angestrebt. Die Fichtenholzkonstruktion war an einigen Punkten bereits durchgebrochen, mit Schädlingen befallen und somit kaum tragfähig. Trotz Bemühungen und Unterstützungsmaßnahmen ist das Tragwerk über der Durchfahrt eingebrochen.

HOFWAND ÜBER GARAGENDURCHFABRT. ES IST ERKENNBAR, DASS DAS FACHWERK STARK DER WITTERUNG AUSGESETZT WAR UND ZERSTÖRT IST. DAS HOLZ WAR AN EINIGEN STELLEN BEREITS DURCHGEBROCHEN.

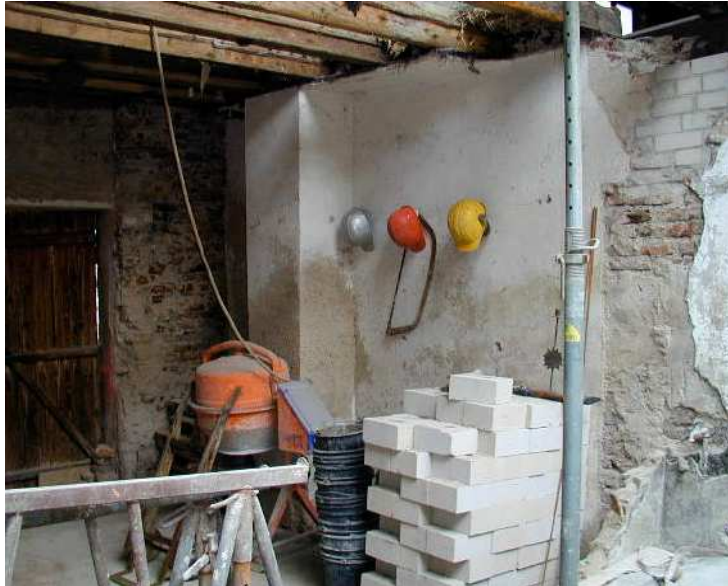
GARAGENDURCHFART VOR DURCHBRUCH DER NEUEN ÖFFNUNG.

Eine weitere Mauerwerksöffnung unterhalb der Garagendurchfahrt für den Hauseingang ist erfolgt. Sturzabfangung mittels Stahlträger.

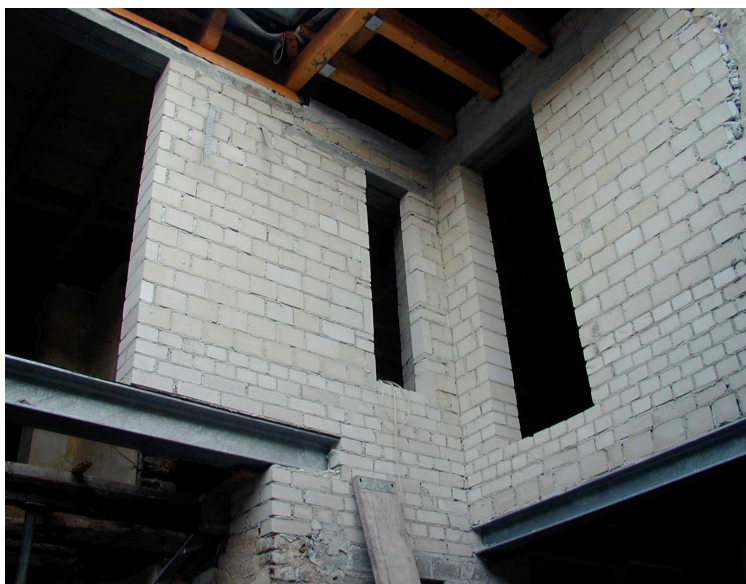
DIE HOFFASSADE WURDE GEÖFFNET, DECKENHOHE FENSTERTÜREN SIND GEPLANT.

Die Öffnung im EG wurde erhöht und verbreitert. Ein Stahlträger wurde im Sturzbereich nach Statik eingezogen. Im Obergeschoß der Fassade, wurde die Öffnung ebenfalls Richtung Boden verlängert.

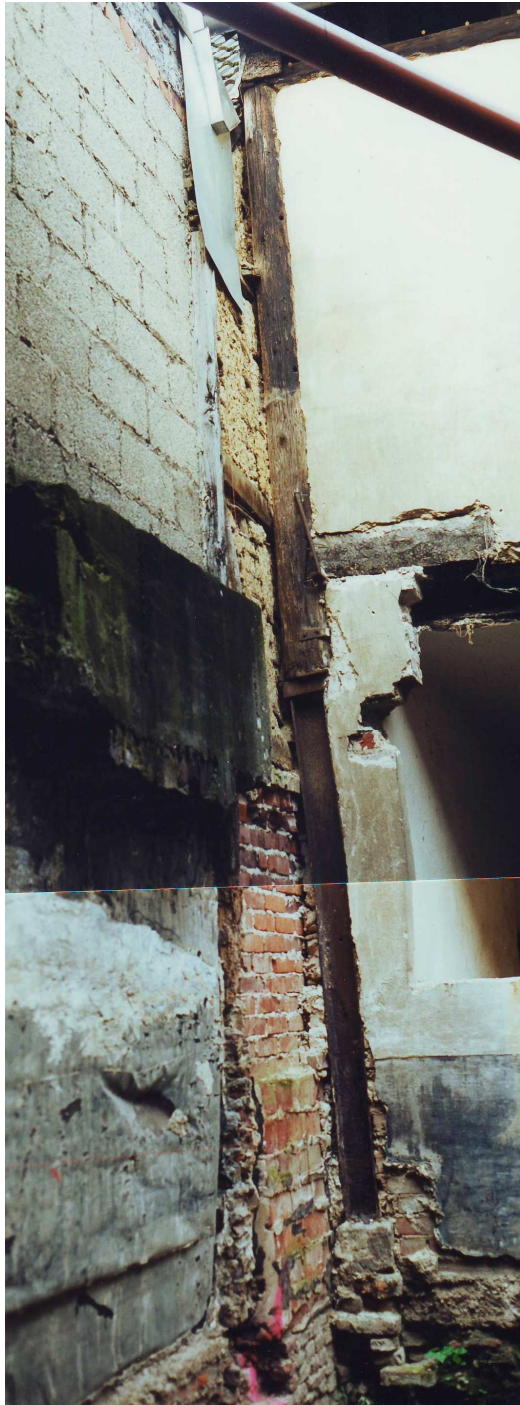
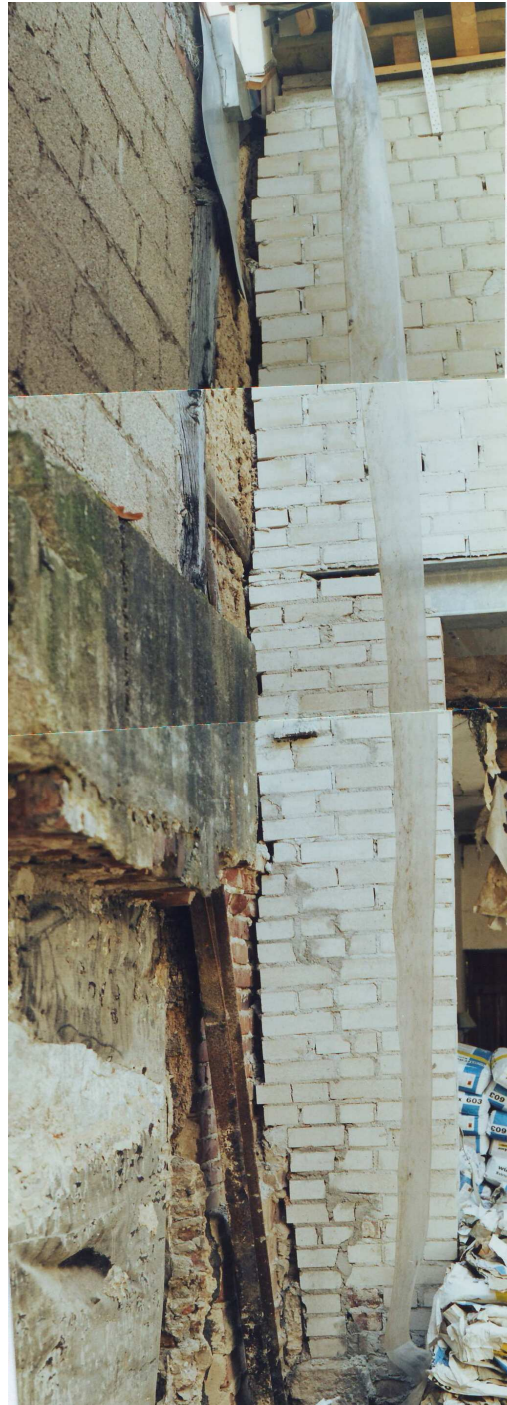
KORRODIERTE STAHLTRÄGER IM BETAND DER HOFWAND VOR UND NACH DER SANIERUNG. DIE ECKSITUATION DROHTE EINZUSTÜRZEN, DA AUF DER STAHLSTÜTZE UND DER DARÜBERLIEGENDEN HOLZSTÜTZE EIN TEIL DER DACHKONSTRUKTION AUFGELEGERT WAR. DIE WITTERUNGSBEDINGT BESCHÄDIGTE KONSTRUKTION MUSSTE AUSGETAUSCHT WERDEN.

Nachfolgend wurden korrodierte Stahlträger im Innenhof , Fassade West ausgebaut und durch einen Mauerwerkspfeiler ersetzt. Die Mauerung konnte laut Statik auf vorhandenem Fundament erfolgen.

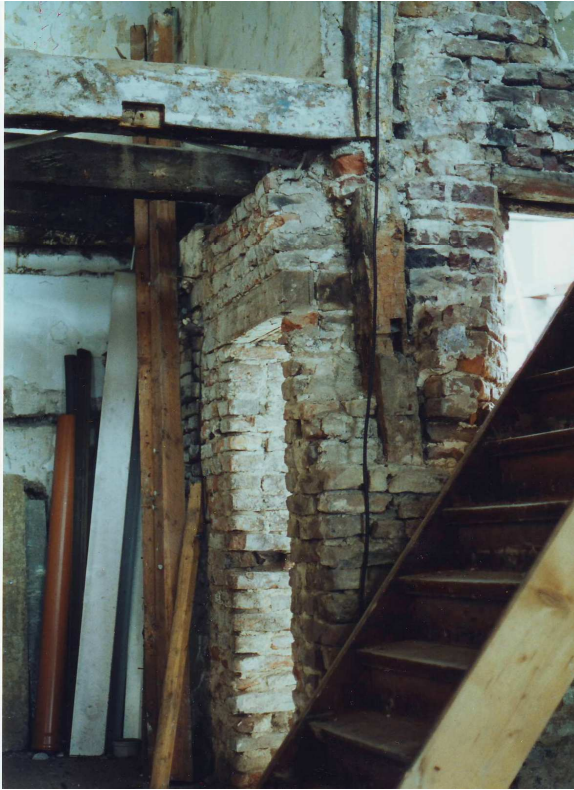
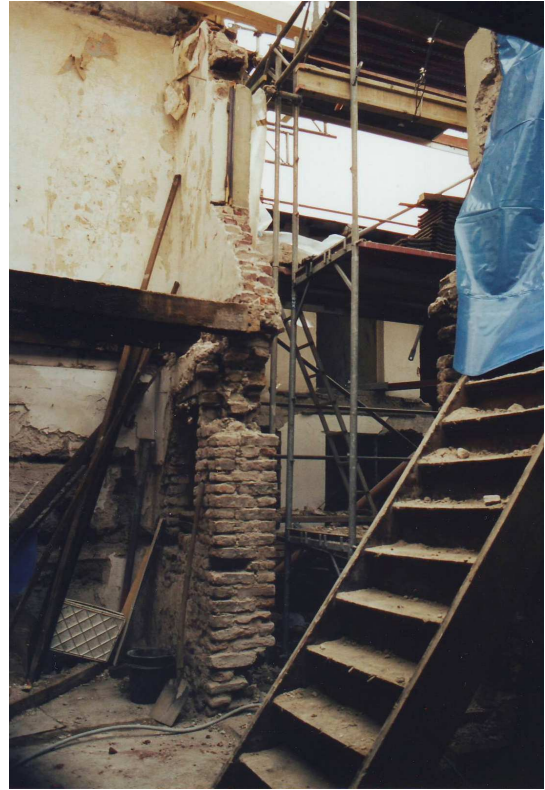
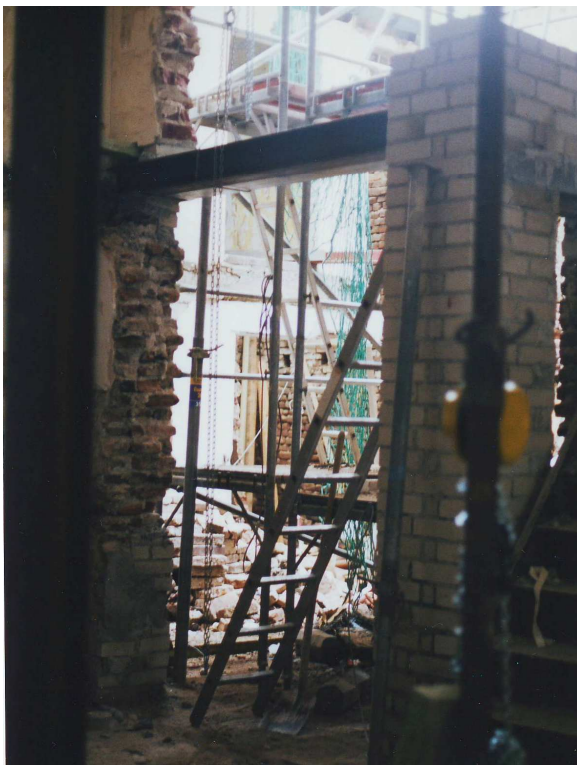
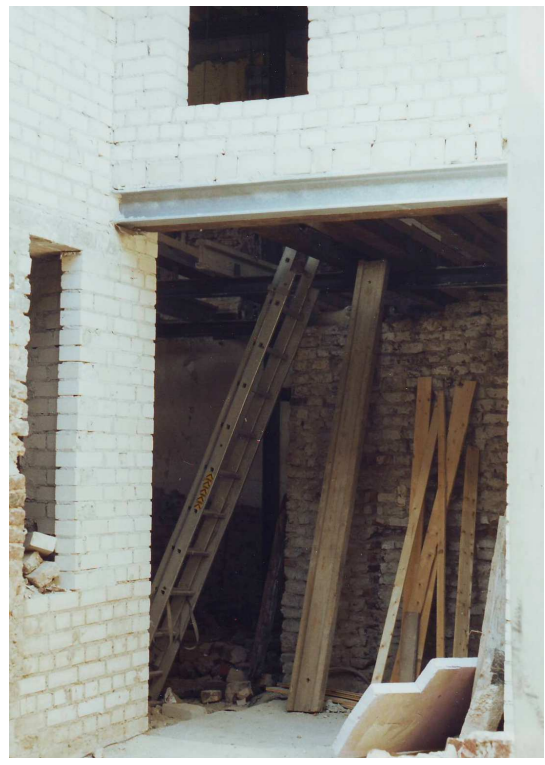
Die Eckwand der Fassade Nordwest im Hof, war ebenfalls stark beschädigt, diese drohte einzustürzen. Vereinzelte Fachwerkträger wiesen einen Feuchte und Schädlingsbefall auf, diese mußte abgebaut und durch neue Mauerwerkspfeiler auf bestehendem Fundament ersetzt werden. Im Rahmen der Abbrucharbeiten stürzte die Hofmauer, Fassade West über der Garagedurchfahrt wie bereits erwähnt ein.

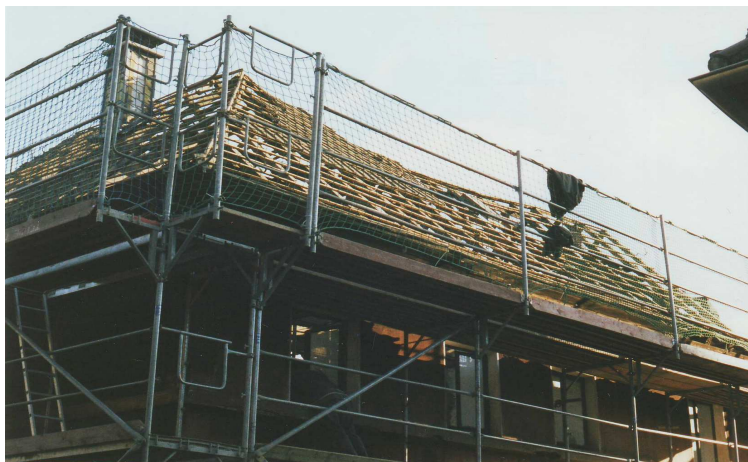
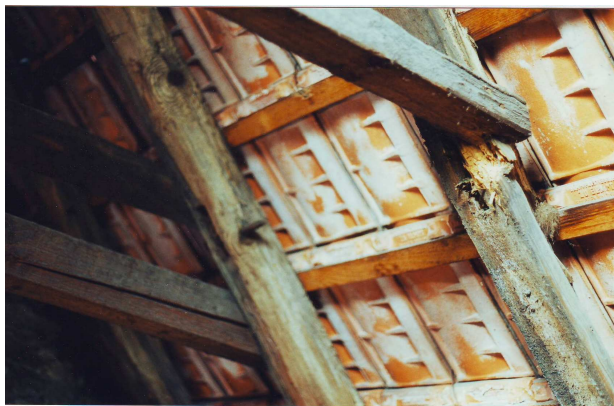
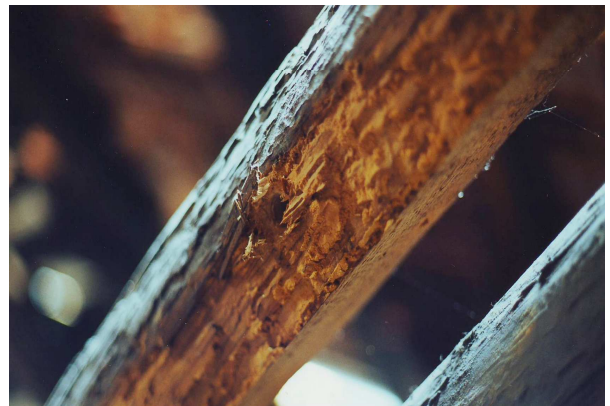
Ein unterdimensioniertes und geschädigtes Dachtragwerk führte zum Bruch der Firstpfetten und einigen Sparren im Bestand. Der Dachstuhl war statisch nicht tragfähig, daher mußte dieser erneuert werden. Die Balkenlage, Decke OG wurde ersetzt, die vorhandenen Balken waren Beschädigt und ebenfalls unterdimensioniert.

DACHKONSTRUKTIONEN IM BESTAND, DIE DACHTRGWERKE SIND UNTERDIMENSIONIERT, DIES FÜHRTE NEBEN ANDEREN FAKTOREN ZUM BRUCH DER FIRSTPFETTEN, IM OBEREN FOTO ERKENNBAR, DAS FICHTENHOLZ DES TRAGWERKES IST GESCHÄDIGT UND WEIST NEBEN UNTERDIMENSIONIERUNG DURCHFUCHTUNGSSCHÄDEN, EINEN PILZ UND SCHÄDLINGSBEFALL AUF.

Der Dachstuhl wurde nach altem Vorbild exakt nachgebaut. Zimmerarbeiten wurden im Sinne klassischer Zimmereitechnik ausgeführt.

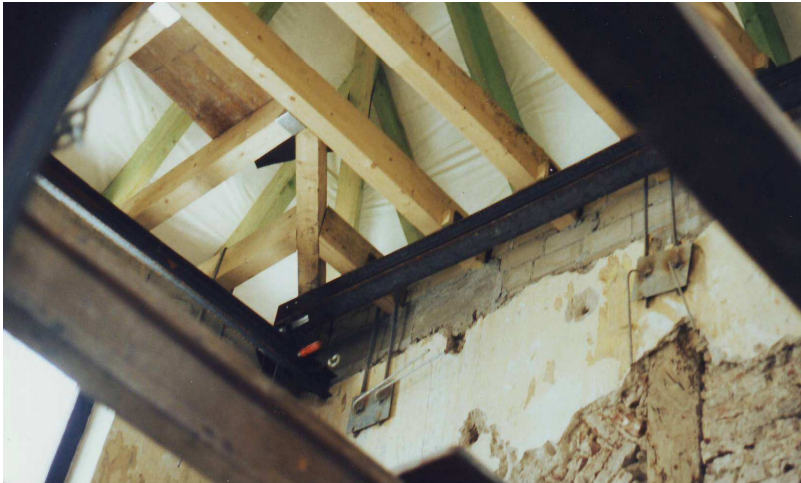
DIE DACHKONSTRUKTION WURDE NACH VORBILD IM BESTAND ERSTELLT. AUCH DIE VERBINDUNG DER DECKENBALKEN IM OBERGESCHOSS ZUM DACHTRAGWERK UND DIE IM BESTAND VORHANDENEN DACHÜBERSTÄNDE ENTLAG DER FASSADE WURDEN, WIE VORGEFUNDEN EXAKT EINGEHALTEN. DAS TRAGWERK SAMT BALKENLAGE WURDE AUF DER STAHRAHMENKONSTRUKTION AUFGELAGERT UM DIE MARODEN AUSSENWÄNDE ZU ENTLASTEN.

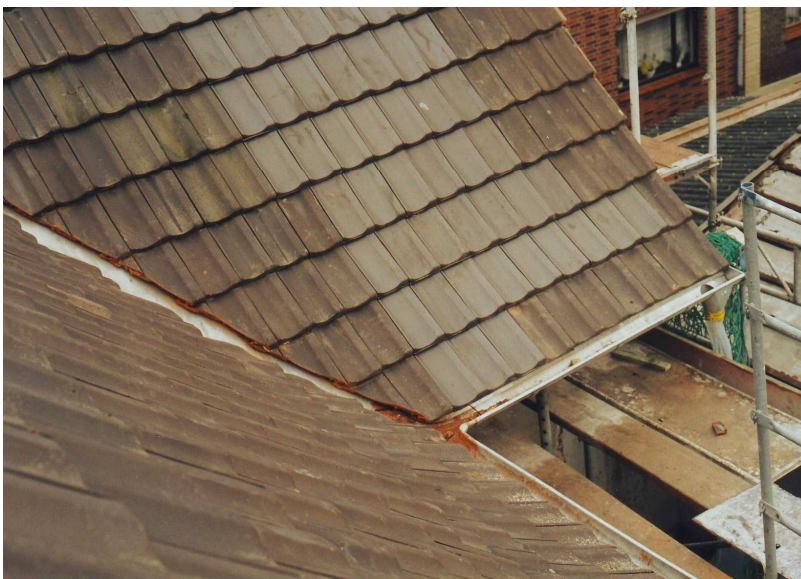
DACHFLÄCHE IM HOF MIT EINDECKUNG MIT ZIEGELN AUS DEM BESTAND

Die Dachdeckung wurde zunächst abgetragen um die Gesamtkonstruktion zu begutachten. Die abgetragenen Dachziegel wurden zwischengelagert. Nach Sanierung des Dachstuhls, wurde das Dach mit Dachziegeln aus dem Bestand wieder eingedeckt, eine Unterspannbahn nach dem Stand der Technik ist eingebaut worden

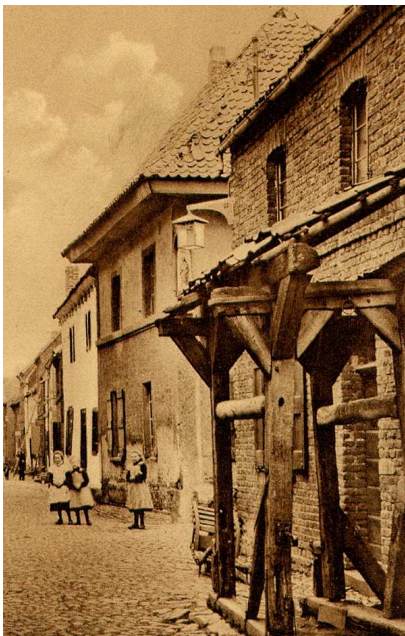
UM 1900

Auf der Postkarte sind im Bereich der Turmstr. 2 Fenster zu erkennen, die zugemauert wurden. Gemeinsam mit der Denkmalschutzbehörde wurde entschieden, daß die Fenster wie ursprünglich vorhanden im Erdgeschoß und im Obergeschoß wieder angelegt werden.

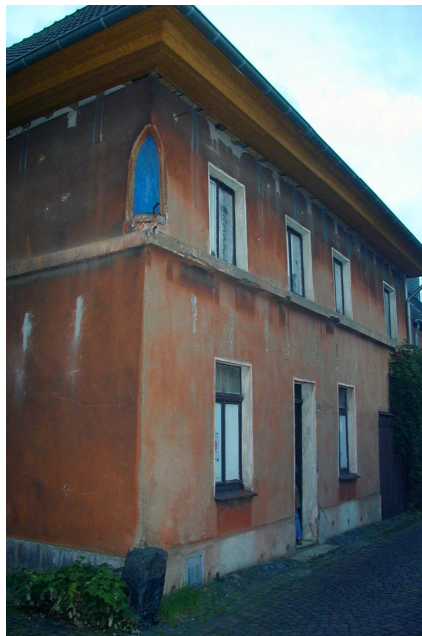
2003 NACH FASSADEN-  
VERANKERUNG MIT  
INNENLIEGENDEM STAHLRAHMEN

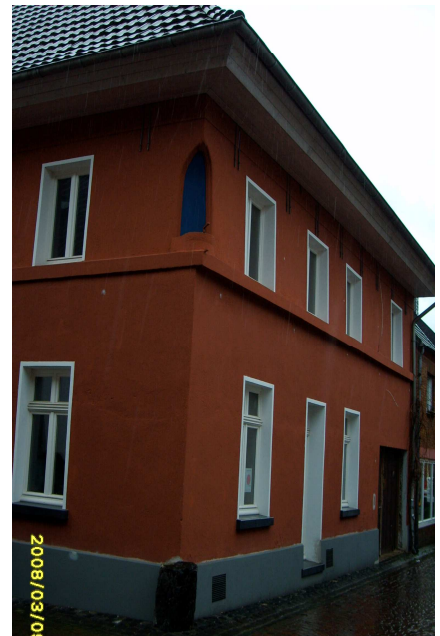
SANIERT 2007

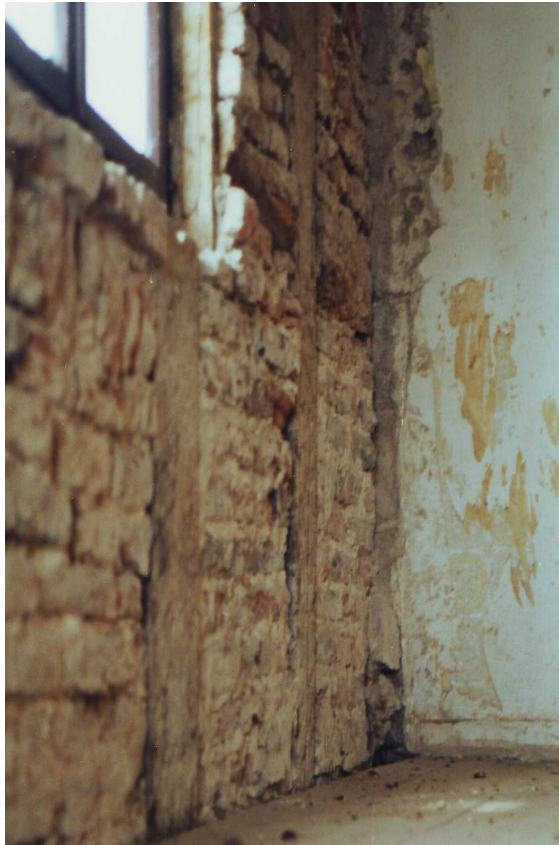
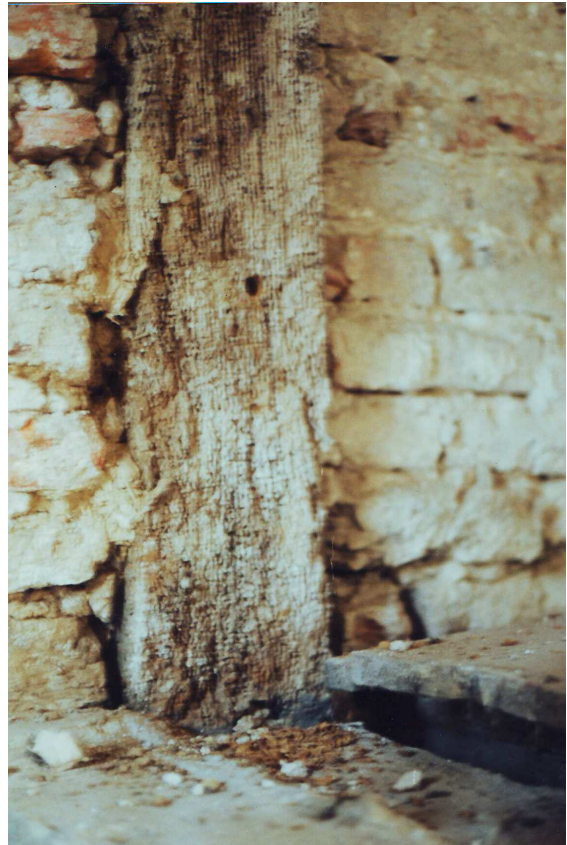
Das anderer noch vorhandene Fachwerk an der Wandinnenschale im Obergeschoß Turmstraße, Fassade Nord wurde von einem Baubiologen untersucht. Es wurde eine starke Schädigung und Holzbefall mit Durchfeuchtung, festgestellt. Für eine ökologische Sanierungsmaßnahme, wie Wärmebehandlung, müßte das Fachwerk umlaufend freigelegt werden, dies hätte die Zerstörung der Fassade in der Turmstraße mitgebracht. Mit der Denkmalschutzbehörde wurde ein Abbau des Fachwerks vereinbart. Gebrochene, verfaulte und unzureichende Stützen und Riegel wurden herausgetrennt und durch Ziegelmaterial ersetzt. Das Gutachten ist im Anhang beigefügt, **Anlage 2**

FACHWERK INNEN IN DER TURMSTRASSE. DAS ZWEISCHALIGE MAUERWERK IST OHNE VERBINDUNG DER SCHALEN ERSTELLT WORDEN. ÜBER DIE NEUE STAHLRAHMENKONSTRUKTION KONNTEN BEIDE SCHALEN VERANKERT WERDEN.

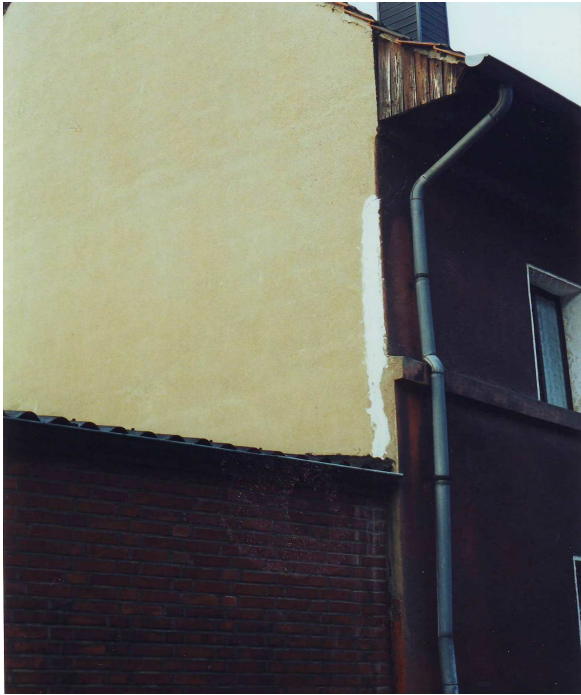
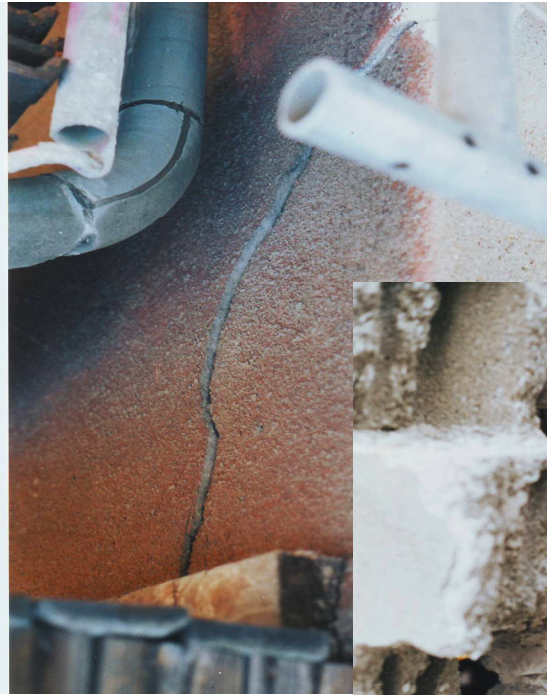
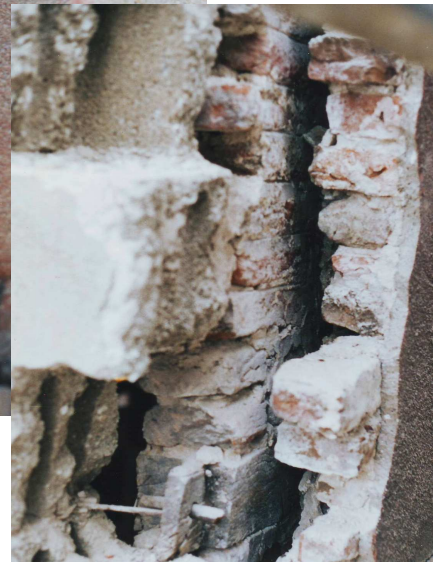
Die Giebelwand im Osten ist eine Putzfassade. Dieser Gebäudeteil war im 2 – Weltkrieg ausgebrannt, die Mauerung ist nachträglich aus Bimsstein erstellt worden. Der Putz weist einen guten Zustand auf, ein vorhandener Riß sollte saniert werden. Nach näheren Untersuchung des Risses wurde festgestellt, daß das Außenmauerwerk, auseinanderklafft. Nach Öffnung der Eckfassade Nord/Ost, Turmstraße, konnte man erkennen, daß die Fassade, wie bereits oben erwähnt, als ein zweischalliges Mauerwerk, ohne Verbindung der beiden Schalen ausgeführt wurde, die Eckkonstruktion mußte mit viel mühe händisch abgebaut und neu aufgemauert werden. Die zweischallige Wand der Turmstraße erhält eine Verbindung der beiden Schalen über Stahlanker, welche mit der inneren Rahmenstahlkonstruktion verbunden werden können.

DARSTELLUNG DER KLAFFENDEN WANDECKE VOM HAARRISS BIS INSTANDSETZUNG.

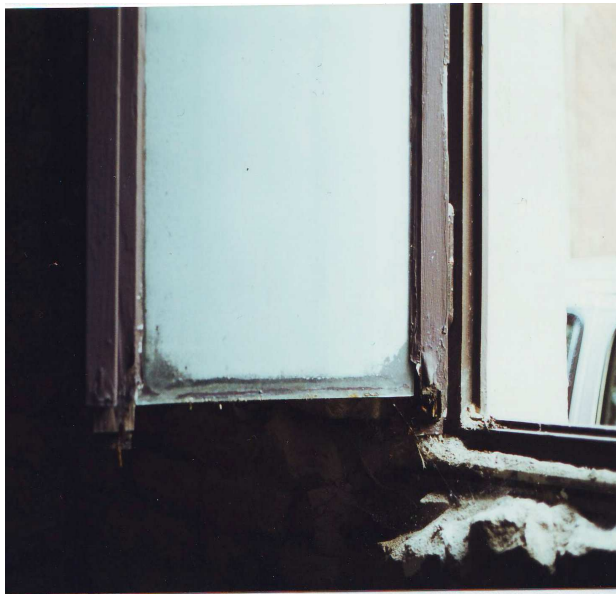
ALTES, STARK BESCHÄDIGTES FENSTER IM BESTAND

Die Fenster der Fassade behalten Ihre ursprüngliche Größe und Form. Die heutigen Anforderungen an den Wärmeschutz sollten jedoch erfüllt werden, und eine gute Schalldämmung erreicht werden, da der überwiegende Teil der Räume an der Straßenfront liegt. Hierfür sind Verbundfenster am besten geeignet. Die Ausführung der neuen Rahmen und Flügel orientiert sich am Bestand. Die vorhandenen Einganstür wurde in Absprache mit der Denkmalschutzbehörde als eine Fenstertür ausgeführt werden. Die Fenster wurden dem Ortsbild angepaßt und erhielten einen weißen Anstrich. Die im Bestand gefliesten Fensterbänke stammen aus den 70-er Jahren, wurden abgebaut und durch einen massiven Naturstein, aus Belgisch Granit ersetzt, die Form ist Fensterbänken aus den 20- / 30-er Jahren angepaßt, was mit dem Gesamtbild der Fassade aus den 30-er Jahren gut harmoniert.

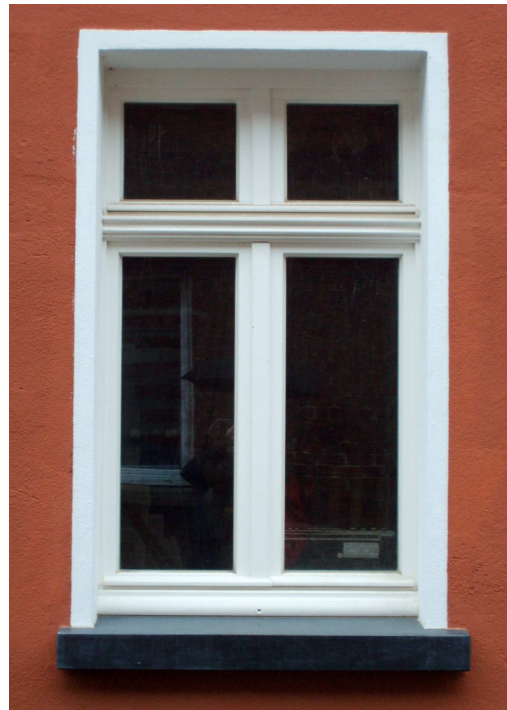
NEUES FENSTER MIT MASSIVER AUS NATURSTEIN

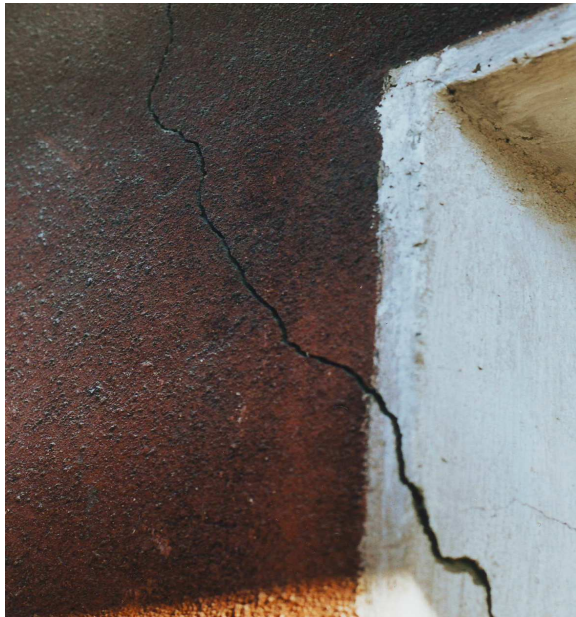
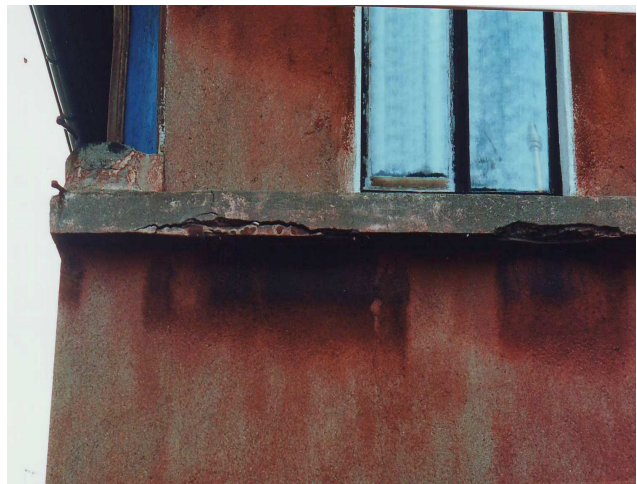
### DETAILAUFNAHMEN DES FASSADENZUSTANDES IM BESTAND

Der Putz sollte seinen Ursprungscharakter wahren, daher wurde er im Bestand erhalten und restauriert. Die Fassade wurde auf Hohlstellen und Risse geprüft. Der stark sanierungsbedürftiger Fassadenzustand im Bestand ist den Fotos zu entnehmen. Lose, rissige Untergrunde wurden bis auf das bestehende Mauerwerk entfernt, anschließend erfolgte eine Fassadenreinigung und Grundierung mit einer Zementschlemme mit Kalkzusätzen Kornanteil 3-4mm. Der umlaufende verputzte Vorsprung im Obergeschoß, ist beschädigt. Die abgebrochenen und gerissenen Stellen werden restauriert, verputzt und anschließend farblich der Fassade angepaßt.

Risse wurden beseitigt und neu verfüllt. Anschließend erfolgte ein frischer Anstrich, Farbgebung nach Absprache mit der Denkmalbehörde. Die vorhandene, weiße Fensterrahmung ist ebenfalls wieder aufgefrischt worden.

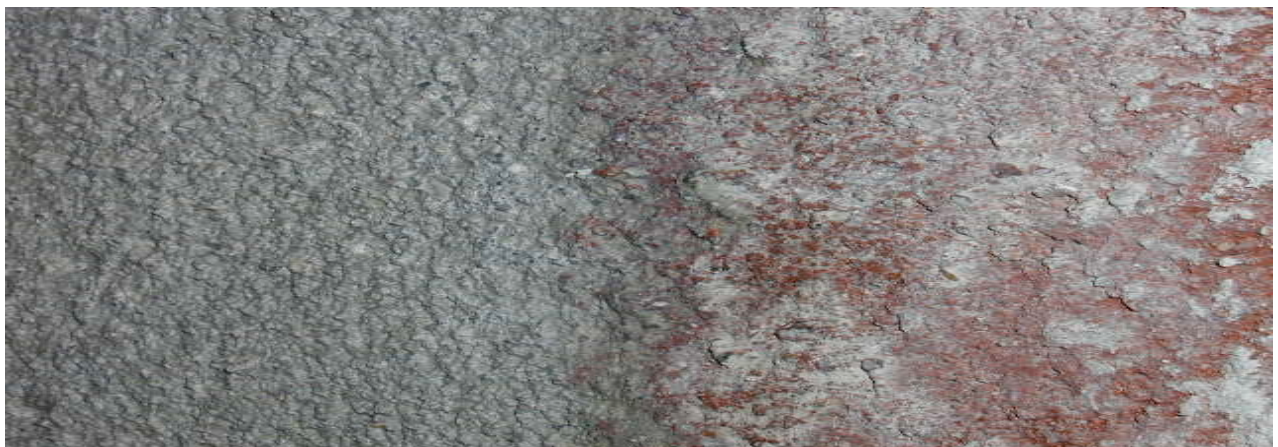
### ANPASSUNG DER KÖRNUNG FÜR SANIERUNG DER PUTZOBERFLÄCHE AN DEN BESTAND.

Der Schichtaufbau als Putzsanierung wurde in mehreren Schichten je 20mm aus Kalkzementmörtel aufgetragen. Die Schlußbeschichtung wurde im gleichen Material, jedoch mit exakter Anpassung der Körnung und der Oberfläche an das Bestehende Fassadenbild.

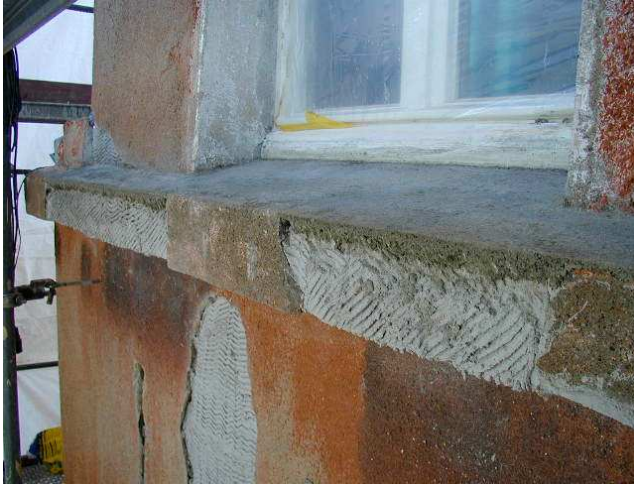
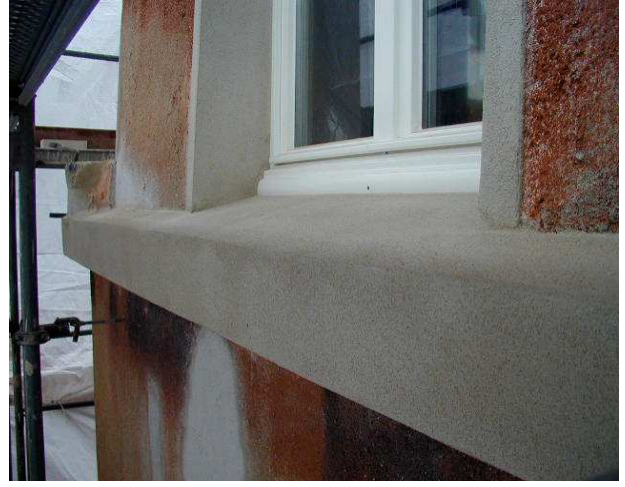
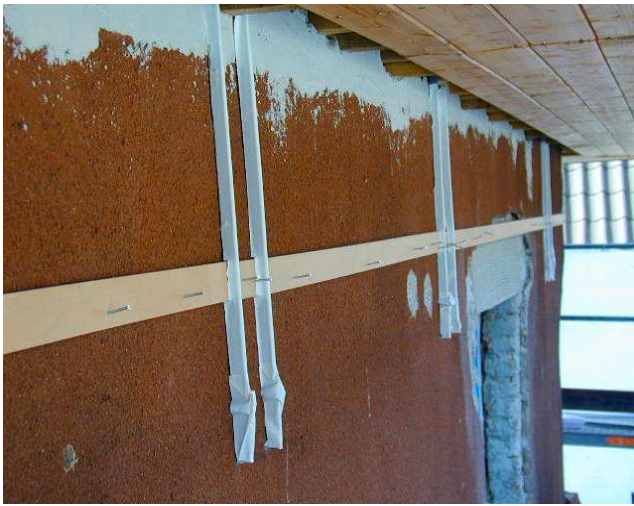
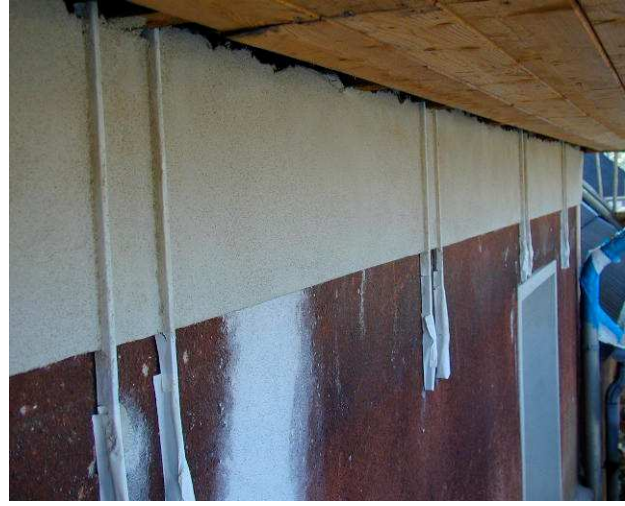
DETAILAUFNAHMEN, SANIERUNGSMASSNAHME DER PUTZOVERFLÄCHE

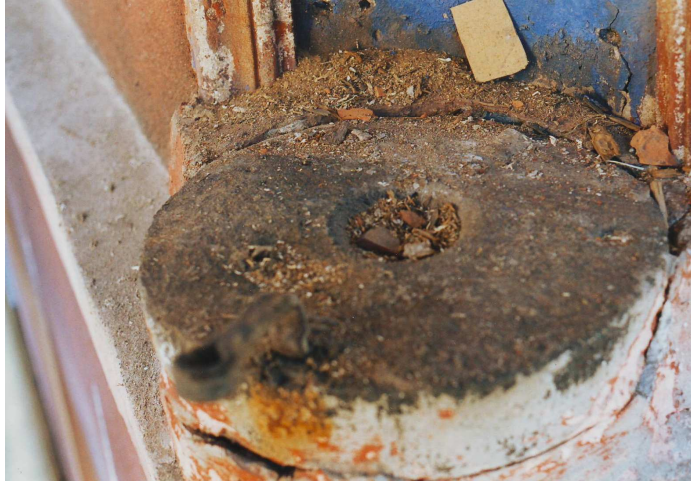
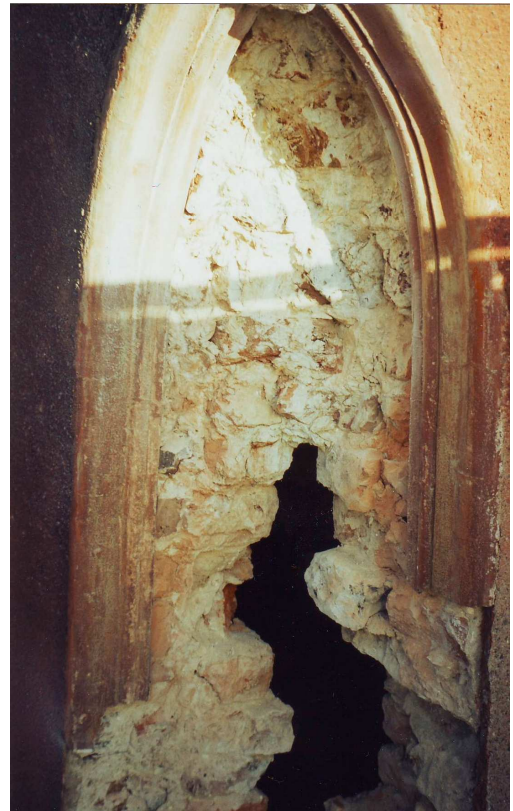
BESTAND, NISCHE MARIENFIGUR

Als besonders aufwendig stellte sich die Sanierung der Nische für die Marienfigur dar. Dieser Bereich wies starke Rißbildung auf. Innerhalb der Nische erkennt man Hohlräume, die Nische wurde mit Ziegelmaterial aus dem Bestand ergänzt und die bestehende Profilierung nachgebildet. Der Nischenrahmen wurde mit faserarmierten Zementmörtel nachgebildet. Um eine erneute Rißbildung zu vermeiden, mußte bei der Rückwand der Nische auf den neusten Stand der Technik zurückgegriffen werden. Hier war ein starker Aufbau des Zementmörtels erforderlich, ein Leichtzuschlag von Polysterol soll eine Rißbildung unterbinden.

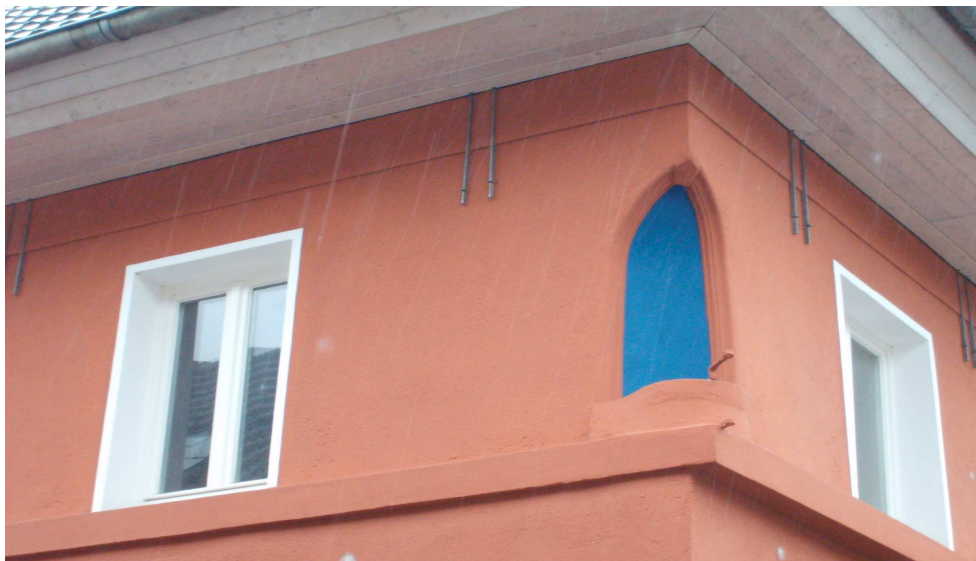
SANIERTE NISCHE FÜR MARIENFIGUR

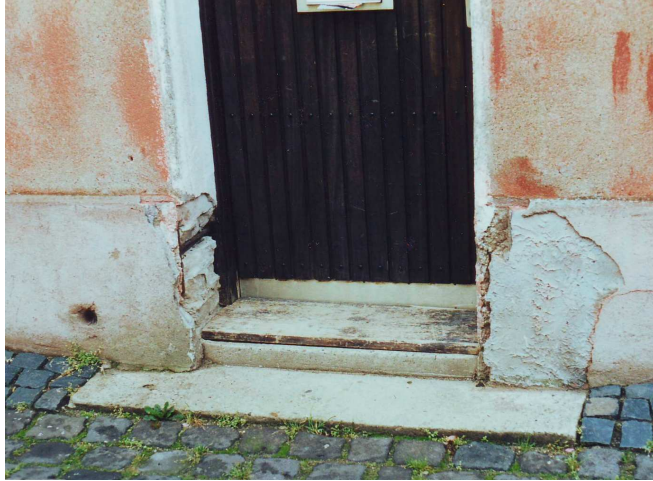
### SOCKELSCHÄDEN IM BESTAND

Der Sockelbereich weist Verwitterungserscheinungen auf. Hier muß die Oberfläche abgeschlagen werden, die vorhandenen „Lüftungsbohrungen“ werden zunächst geschlossen. Später wurden korrodierte Stahlverankerungen, die den Putz abplatzen ließen entfernt.

Zwecks korrekter Ausführung wurde ein Ingenieurbüro für Bauphysik hinzugezogen. Es ist eine Empfehlung gegen die Kellertrockenlegung ausgesprochen worden. Nach Überprüfung der Statischen Situation der Außenwende wurde der Einzug einer Horizontalsperre mittels druckloser Injektionen als wirksamste Methode gewählt. Somit ist langfristig das Mauerwerk gegen Feuchtigkeit geschützt ohne Eingriffe in die Statik wie bei Einzug einer Kunststoffbahn mit Mauerwerksunterfangung.

Die Außenwände wurden ca. 50cm tief ab Oberkante Gelände freigelegt um etwaige Schäden beheben und Maßnahmen gegen das Eindringen von Feuchtigkeit vornehmen zu können.

Die Trockenlegung erfolgte ab Fußpunkt Erdgeschoß als umlaufender Horizontalsperre. Im Außenbereich wurde eine bituminöse Vertikalsperre angebracht im Innenbereich am Fußpunkt der Bodenplatte ist zusätzlich eine vertikale Dichtungsschlemme angebracht worden.

Nach erfolgter vertikalen Abdichtung im Sockelbereich, wurde ein durchlässiger Zementmörtel mit Haftzusätzen, und hohem Kleberanteil in mehreren Schichten aufgekämmt.

Anschließend ist ein Leichtputz mit Gewebeeinlage angebracht worden. Die Schlussbeschichtung erfolgte als Haftputz, dem Ursprung der Putzstruktur und dem Fassadenverlauf angepaßt.

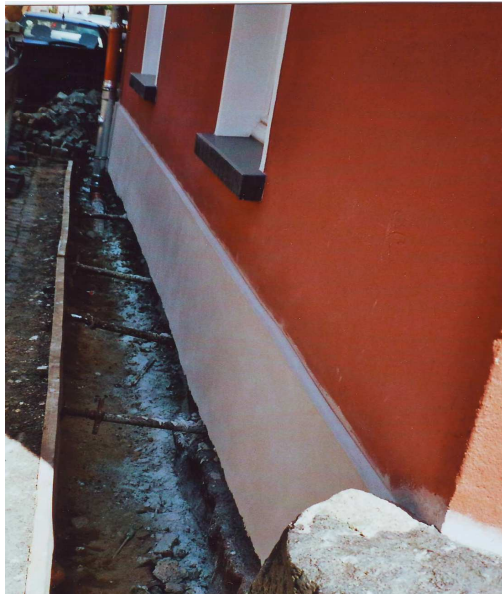
GRÜNWALDSTRASSE SANIERTER SOCKELBEREICH VOR VERFÜLLUNG DES GRABENS

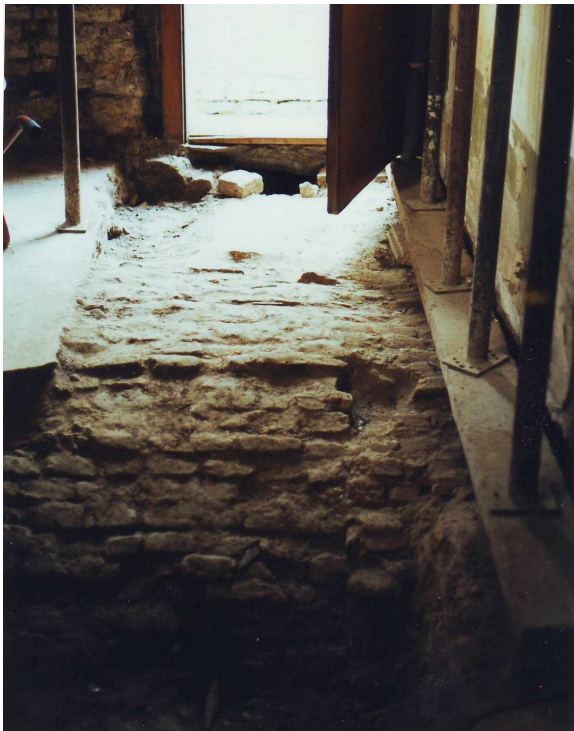
GEWÖLBE IM BESTAND 2002

Die freitragende, statisch ermittelte Bodenplatte trägt zur Entlastung des Gewölbes im Bestand bei.

Auf der ebenen Fläche wurde Perimeterdämmung und im Bereich des Gewölbes eine Weichlage aus Styropor und anschließend eine PE Folie verlegt, darauf die Grundplatte betoniert. So liegt die Betonplatte schwimmend auf dem darunter liegenden Gewölbe der Unterkleidung. In Wandtaschen des Außenmauerwerks wird die Betonplatte aufgelagert und damit Last direkt an die dicken Außenwände abgetragen. Die Bodenplatte dient als Fundament für eine, nach Statik erforderliche Innenschale zwecks Mauerwerksstabilisierung und ermöglicht einen Fußbodenaufbau nach neuem Stand der Technik.

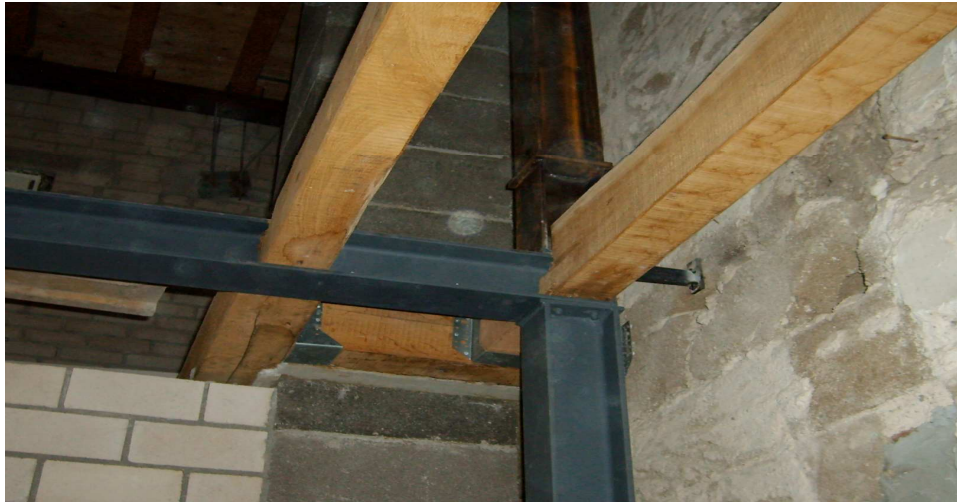
GRUNDIERTE STAHLKOSTRUKTION MIT ANBINDUNG AN DIE BALKENLAGE IM ERDGESCHOSS

Die Stahlkonstruktion wurde geschliffen und Grundiert. Der Schlußanstrich folgt nach aufgebrachtem Kalkputz auf Innenwänden.

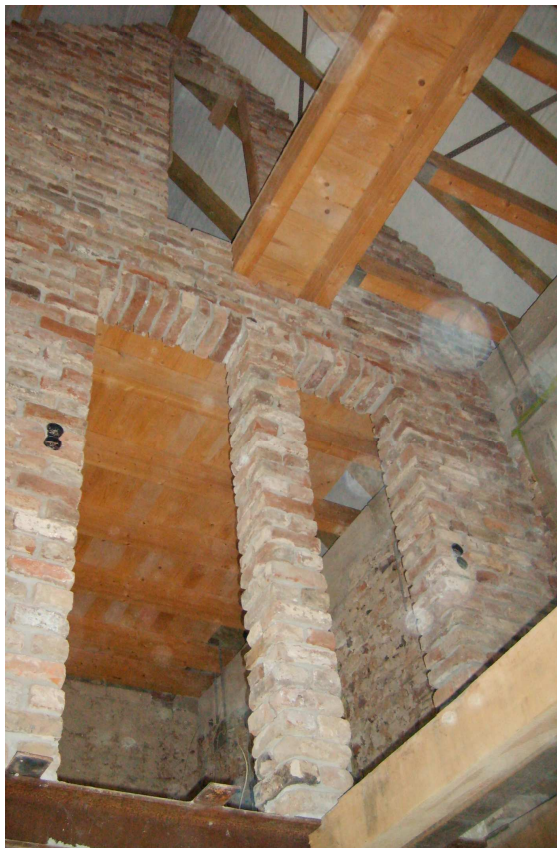
DIE INNENWAND ZUR GARAGENDURCHFART WURDE KOPLETT MIT ZIEGELN AUS ABRUCH IM BESTAND ERGÄNZT. DAS MAUERWERK BLEIBT SICHTBAR.

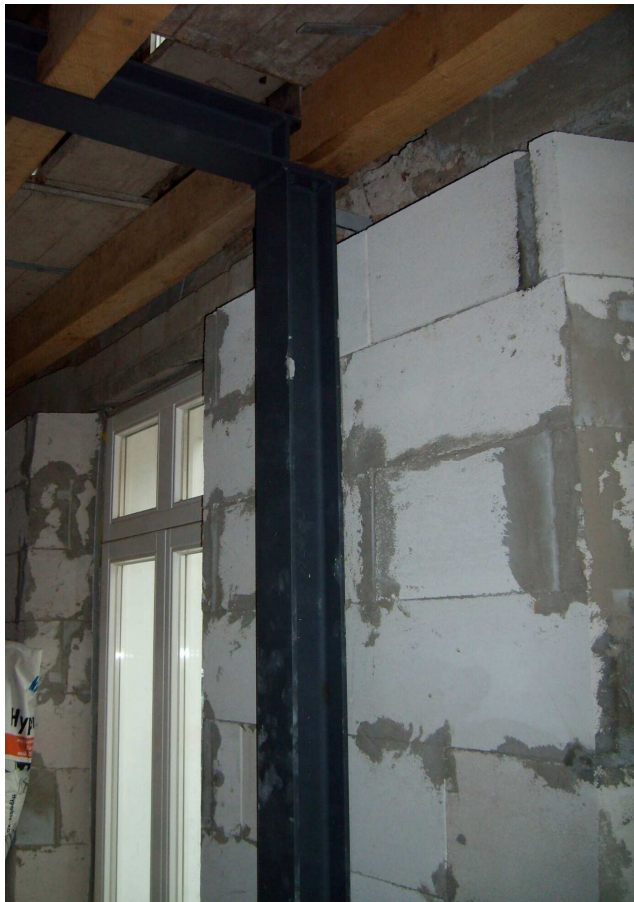
Das Mauerwerk im Bestand ist in einem desolaten Zustand. Die Fugen sind stark sandig und die vorgefundene Steine aus Gründen der früheren Durchfeuchtung brüchig.

**AUFBAU DER INNENSCHALE ZWECKS MAUERWERKSSTABILISIERUNG, ERMÖGLICHT ZUSÄTZLICH EINE CO2 REDUZIERUNG.**

Die Innenschale wird mittels Mauerwerksankern mit der Außenschale und der Stahlrahmenkonstruktion verbunden, dies verhindert einen möglichen Einbruch der Ziegel im Bestand.

Hier wird ein Porenbetonstein eingesetzt, welcher gleichzeitig eine Dämmung gewährleistet, um den heutigen Anforderungen an den Wärmeschutz zu genügen, um Hohlräume zwischen den Schalen zu vermeiden wurde der Zwischenraum mit Zusatzdämmung aus Hyperlitte KD verfüllt.

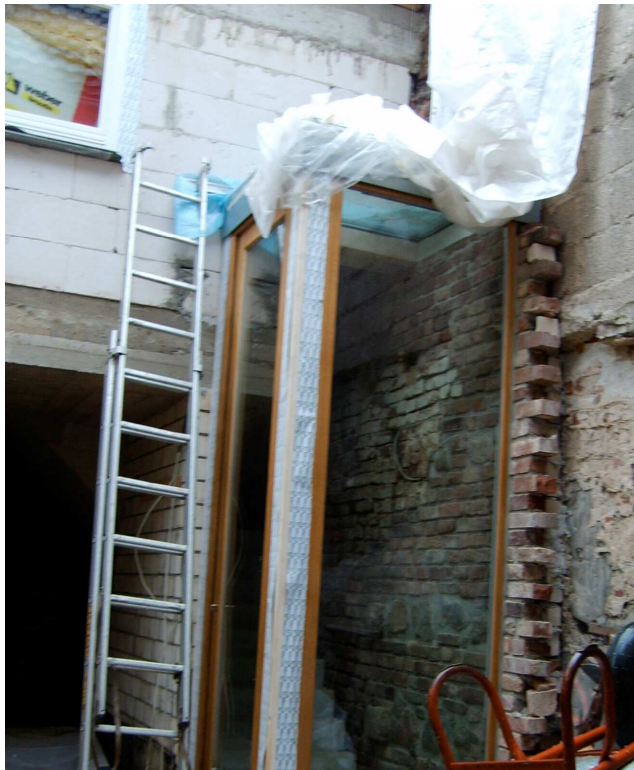
DIE NACHBARWAND DES HOFGEBÄUDES WIRD MIT ZIEGELN AUS DEM ABBRUCH IM BESTAND VORGEMAUERT. INNERHALB DER WAND SIND FINDLINGE AUS DEM FUNDAMENTBESTAND VERMAUERT WORDEN, DIESES MAUERBILD IST DER STADTMAUER NACHEMPFUNDEN.
