# SANIERUNGSBERICHT

Dormagen – Zons 15. März 2007

- Objekt:** Denkmalgeschütztes Wohnhaus in der Grünwaldstr. 22, Dormagen – Zons
- Bauherr:** Olaf Matzke und Sabine Bogawski, Derikumer Weg 9, 41468 Neuss
- Architekt:** architektin . innenarchitektin Dipl. –Ing. Sabine Bogawski  
Derikumer Weg 9, 41468 Neuss

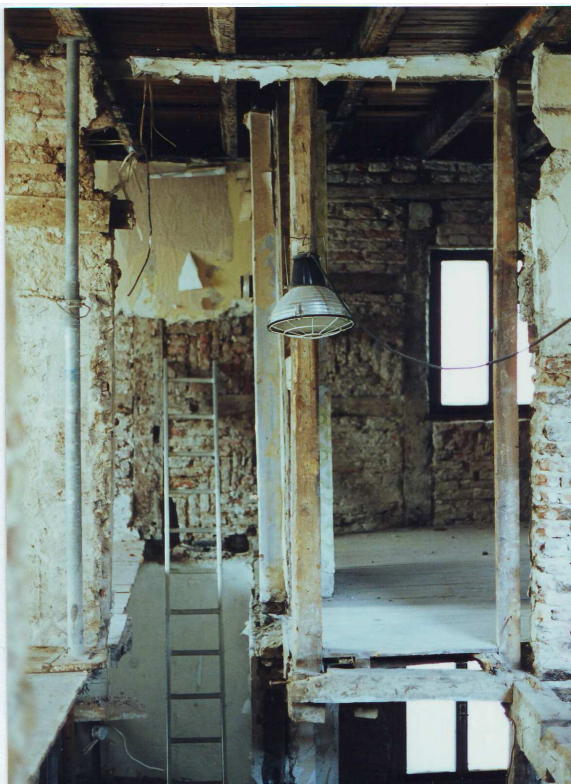
Die Holzbalkendecken im Bestand waren zerstört, größtenteils waren diese abgerissen, an einigen Stellen bestanden diese nur noch aus Fußbodenunterkonstruktionen. Als erste Maßnahme wurden im Gebäudeinneren alle noch übriggebliebenen Decken mittels Baustützen abgefangen.

MITTELS BAUSTÜTZEN GESICHERTE DECKEN,  
ES IST ERKENNBAR, DASS DIE DECKEN RAUSGERISSEN WURDEN UND GRÖSSTENTEILS  
NUR NOCH DIE BODENUNTERKOSTRUKTION VORHANDEN IST

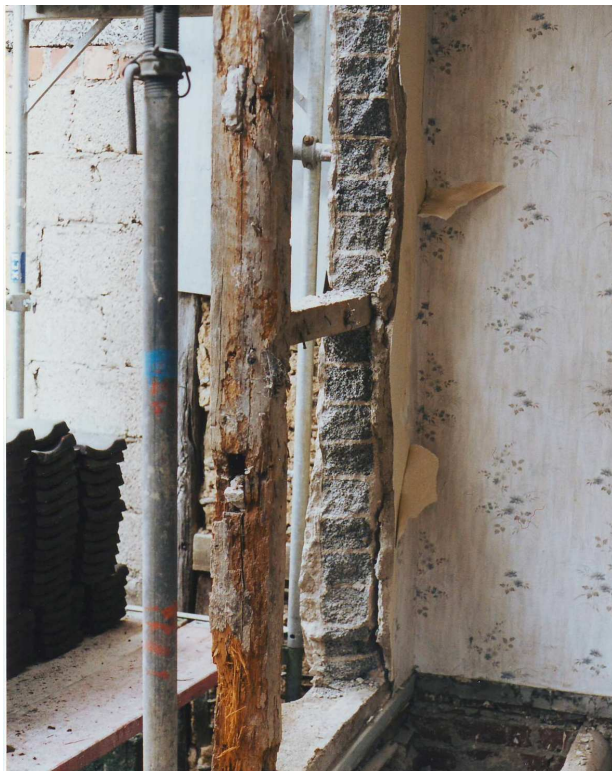
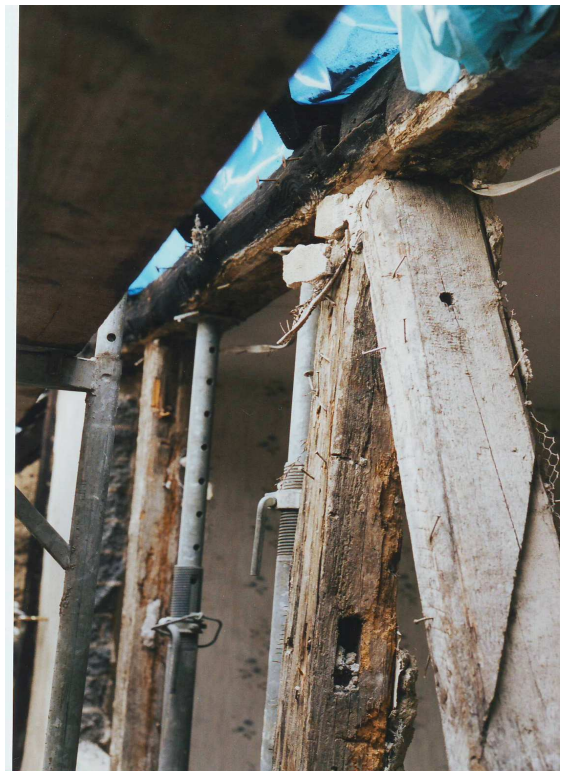
Bei Erwerb der Immobilie im Jahr 2001, waren nur 2 Fachwerkwände erhalten geblieben. Das Fachwerk begann im 1 Obergeschoß. Zuvor war das Gebäude lange Zeit unbewohnt, das Fachwerk im Hof / Wand Nord, über der Garagendurchfahrt, war der Witterung ausgesetzt, der vorhandener Putz war lose und stark beschädigt. Die Aufachung aus Bimsstein wurde entfernt, ein Sanierungsversuch wurde angestrebt. Die Fichtenholzkonstruktion war an einigen Punkten bereits durchgebrochen, mit Schädlingen befallen und somit kaum tragfähig. Trotz Bemühungen und Unterstützungsmaßnahmen ist das Tragwerk über der Durchfahrt eingebrochen.

HOFWAND ÜBER GARAGENDURCHFABRT. ES IST ERKENNBAR, DASS DAS FACHWERK STARK DER WITTERUNG AUSGESETZT WAR UND ZERSTÖRT IST. DAS HOLZ WAR AN EINIGEN STELLEN BEREITS DURCHGEBROCHEN.

Im Hofbereich der Garagendurchfahrt ist als statisch erforderliche Maßnahme ein neuer Stahlträger eingezogen worden.

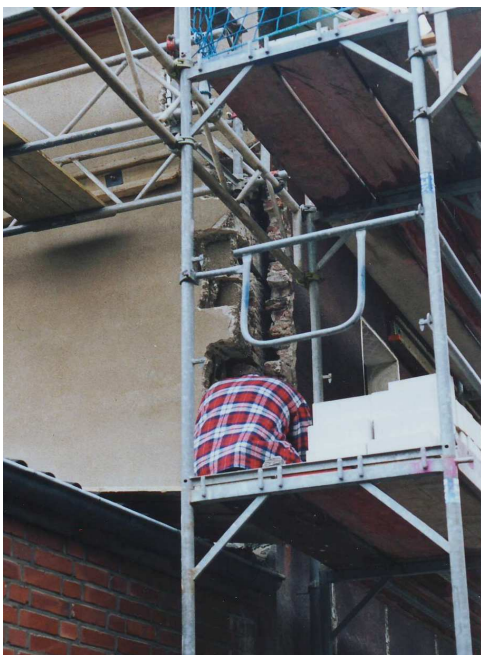
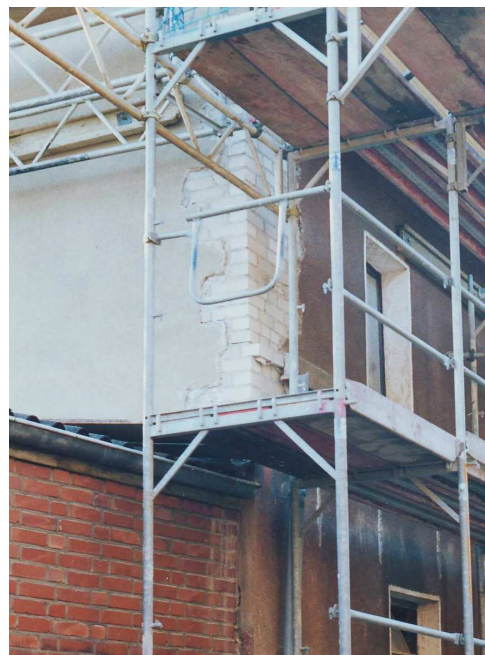
Die Giebelwand im Osten ist eine Putzfassade. Dieser Gebäudeteil war im 2 – Weltkrieg ausgebrannt, die Mauerung ist nachträglich aus Bimsstein erstellt worden. Der Putz weist einen guten Zustand auf, ein vorhandener Riß sollte saniert werden. Nach näheren Untersuchung des Risses wurde festgestellt, daß das Außenmauerwerk, auseinanderklafft. Nach Öffnung der Eckfassade Nord/Ost, Turmstraße, konnte man erkennen, daß die Fassade, wie bereits oben erwähnt, als ein zweischalliges Mauerwerk, ohne Verbindung der beiden Schalen ausgeführt wurde, die Eckkonstruktion mußte mit viel mühe händisch abgebaut und neu aufgemauert werden. Die zweischallige Wand der Turmstraße erhält eine Verbindung der beiden Schalen über Stahlanker, welche mit der inneren Rahmenstahlkonstruktion verbunden werden können.

DARSTELLUNG DER KLAFFENDEN WANDECKE VOM HAARRISS BIS INSTANDSETZUNG.
